# KARTLÄGGNING AV MOBILTÄCKNING & KUNDUPPLEVELSE

PÅ UPPDRAG AV REGION GÄVLEBORG INOM PROJEKT  
DIGITAL UPPKOPPLING LÄNGS VÄG OC JÄRNVÄG I  
GÄVLEBORG

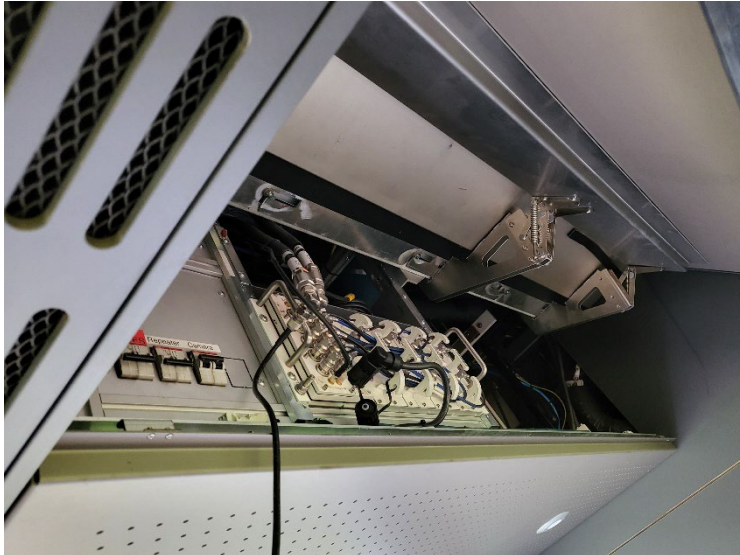
*Figur 1 Inkoppling Skanner Öresundståg, ej GPS*

Utifrån mätningar i tidigare uppdrag som konsulten genomfört ombord på Öresundståg av typ X31K föreslogs initialt en liknande mätmetod. I den tidigare mätningen användes enbart tågens takantenn som var kopplad mot existerande repeater för insamling av mobilnätsdata. Mobiltelefonmätningen utfördes i en annan vagn för att erhålla en fullt repeterad signal ombord. Under dessa täckningsmätningar längs Öresundsbron kopplades repeaterfunktionen ombord helt ur. Repeater stängdes av, vilket bröt den förstärkta uppkopplingen för samtliga resenärer under testtillfället (cirka en timme, då mätningen startade i Lund och avslutades på Köpenhamn Huvudbangård) i aktuell vagnset.

För att kompensera för den då bortkopplade repeatern föreslogs i stället att en extra splitter skulle användas, detta för att dela insignalen likvärdigt mellan repeatern och den skanner som skulle samla in mobilnätdata under själva färden. På så vis kunde repeatern fortsätta att verka, om än med en viss dämpning av insignalen (cirka  $-3$  dBm).

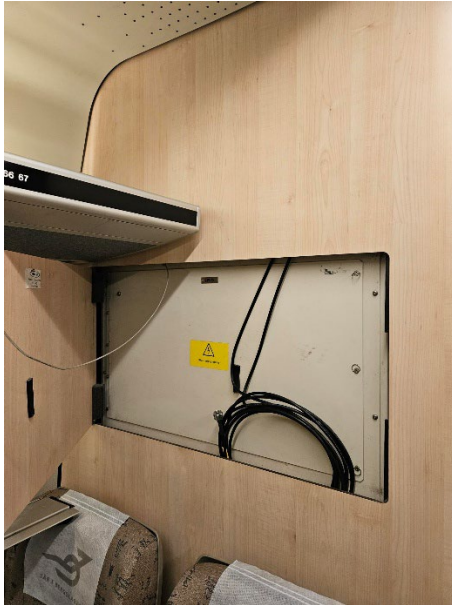
Figur 4 Antennkablage tåg mot takantenn

Ombord på tåget monterades skannern och en bärbar dator nära den av tågoperatören tillhandahållna takantennanslutningen. Skannerns antennkabel anslöts via en 1:4-fördelare (splitter), vilken delade upp den inkommande signalen från takantennen till fyra separata mätportar i skannern, se figur 5 och 6.

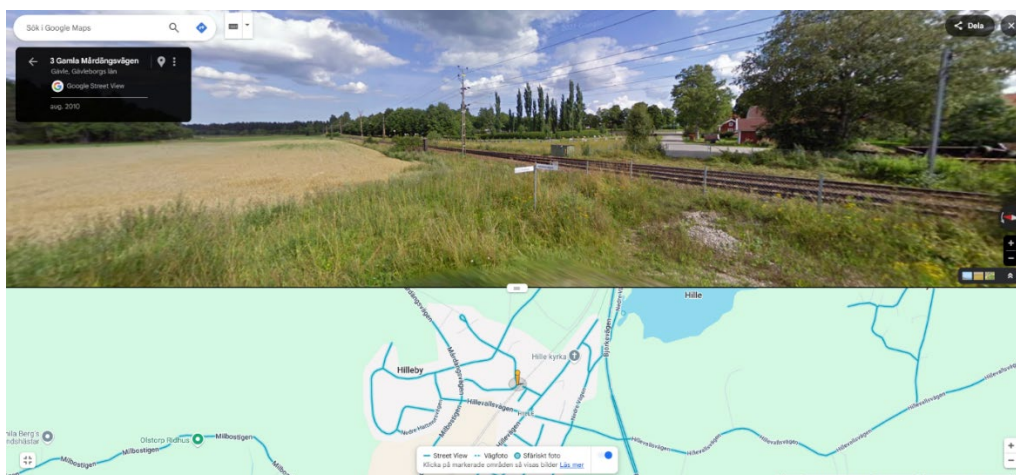
Figur 5 Google streetview, spårväxelområde

Inom spårområdet finns en växel, där man anländer på enkelspår för att övergå till dubbelspår. Vi antar att detta tillsammans med andra faktorer i området leder till en hastighetsnedsättning, dvs bromsverkan där energin från motorbromsen ombord på tåget leds i väg och tas omhand.
